©Иванов В.Н., Седов И.Б., Иванов А.В.

## О ПРИЧИНАХ И УРОКАХ АВАРИИ, ПРОИЗОШЕДШЕЙ НА САЯНО-ШУШЕНСКОЙ ГЭС 17.08.2009

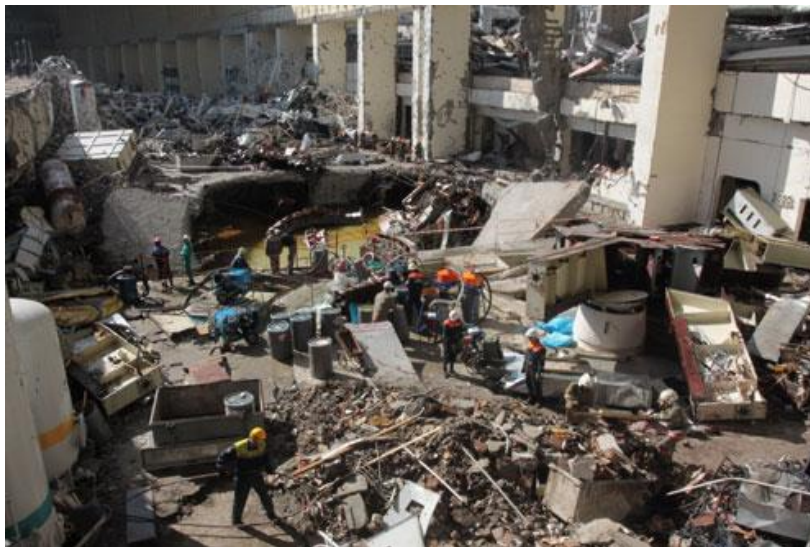
**Рис. 2** – Машинный зал СШГЭС после аварии (фото Александра Черных)

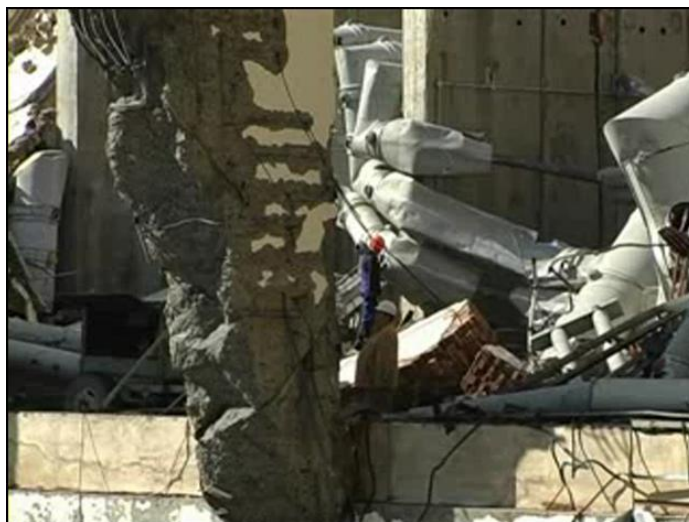
Однако при ближайшем рассмотрении колонны (рис. 3), на которую указывал Н.Г. Кутын, на ней не видно следов от вращения какого-либо тела, а не то, что от «конструкции второго агрегата». И как убедительно показал Б.П. Синюков ([http://zhurnal.lib.ru/s/sinjukow\\_b\\_p/261gidroudard3.shtm](http://zhurnal.lib.ru/s/sinjukow_b_p/261gidroudard3.shtm)), такое разрушение колонны может быть следствием удара снизу, т.е. землетрясения или гидравлического удара.

**Рис. 3** – На переднем плане – фрагмент той самой колонны  
(фотоснимок заимствован из [http://zhurnal.lib.ru/s/sinjukow\\_b\\_p/261gidroudar3.shtml](http://zhurnal.lib.ru/s/sinjukow_b_p/261gidroudar3.shtml))

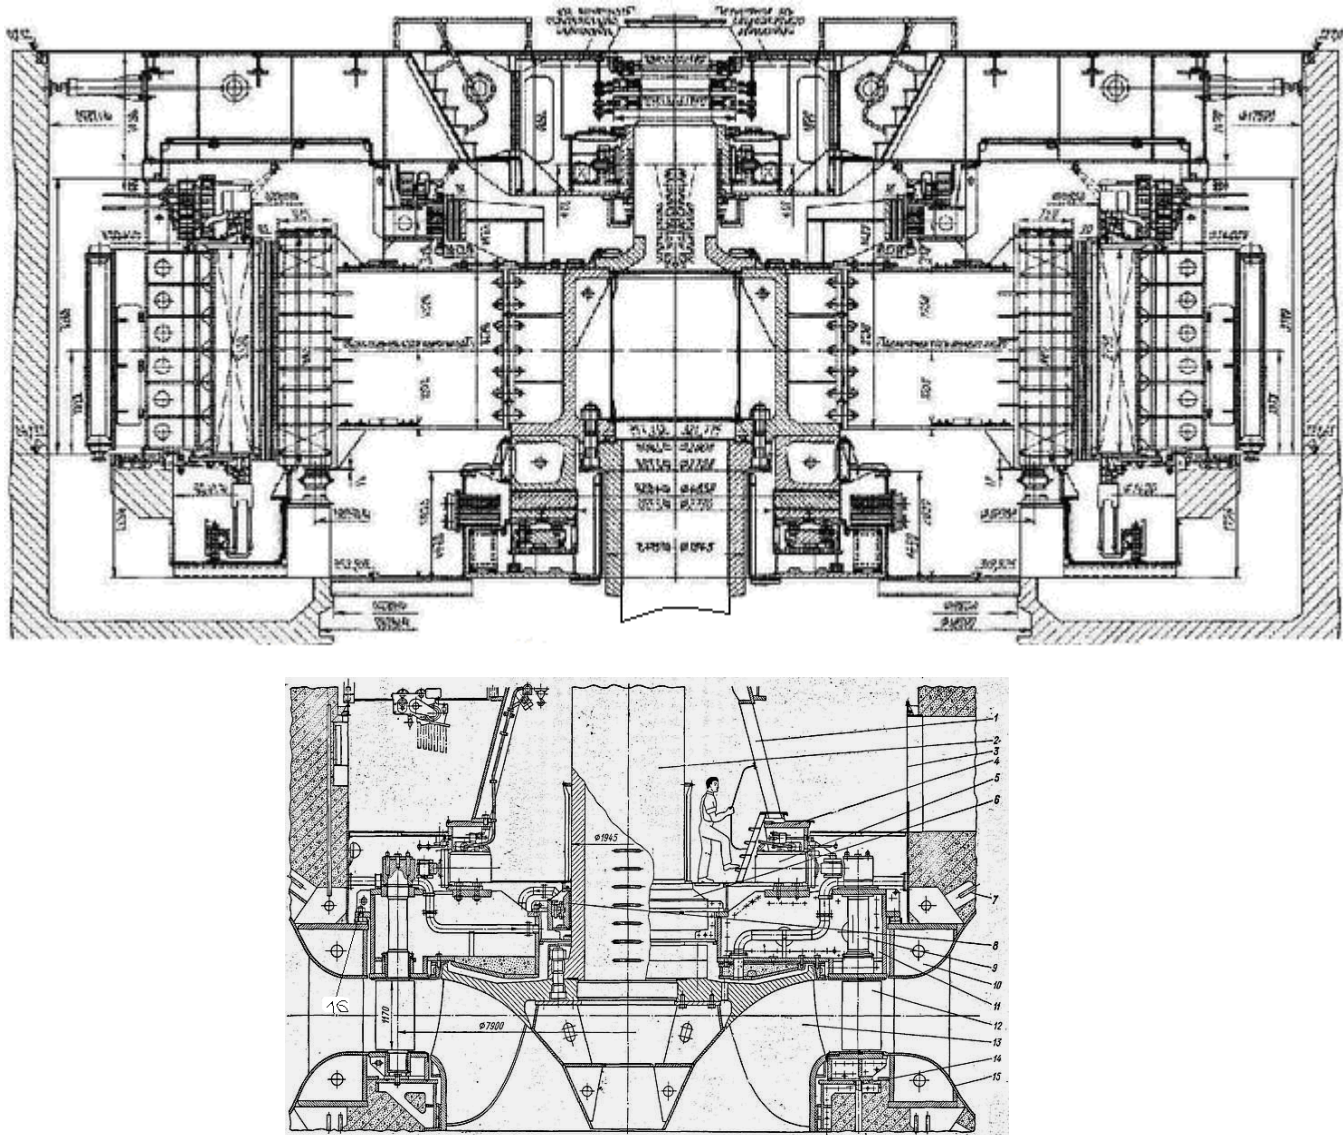
допустимой погрешностью, и связанных с этим циклических нагрузений, происходил естественный длительный процесс зарождения и развития усталостных трещин в опорных элементах конструкции. Такие усталостные разрушения происходили, в том числе, и в шпильках крепления крышки турбины (80 шт. диаметром 80 мм), установленных по ее периметру. Развитие этих трещин, наряду с износом подшипников, особенно нижнего направляющего подшипника турбины из-за недостатков его конструкции [4], приводило, в свою очередь, к возрастанию радиальных вибраций корпуса турбинного подшипника и биению вала (до 0,6-0,7 мм). В последний месяц работы отмечались и более значительные вибрации. Нередко биение вала турбины составляло 2,0 мм [4]. Подобные отклонения вала (оси вращения) приводят к прецессии и возникновению гироскопических сил, вызывающих так называемые колебания «шимми». Постепенно усталостные трещины достигали критической длины, и происходил долом отдельных шпилек. Причем долом при усталостном разрушении никак не связан с максимальной нагрузкой.

Важно отметить, что усталостные разрушения шпилек несомненно повлияли на прочность крепления гидроагрегата, но механизм разрушения

шпилек нельзя объяснить только усталостью без анализа пластичного разрушения шпилек крепления. Тем более что вибрация гидроагрегата не могла не передаваться на двухсотметровый столб воды, что при определенных условиях могло привести к резонансу, который мог вызвать пластическое разрушение шпилек.

**Рис. 4** – Гидроагрегат СШГЭС (сверху – генератор; внизу – турбина)

(8 – направляющий подшипник; 12 - лопатки направляющего аппарата; 13 – рабочее колесо; 16 – шпилька крышки крепления турбины)

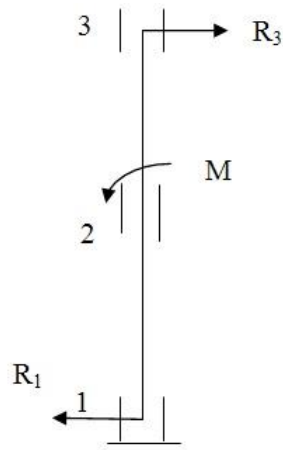
**Рис. 5** – Расчетная схема

Оценим возможность влияния момента гироскопических сил на разрушение крепления крышки турбины и разгерметизацию водовода. Для этого найдем усилия, возникающие в подшипниках вала турбины при биении последнего  $\Delta = 2$  мм, а также усилия, возникающие при вынужденной прецессии вала (рис. 5). Вал будем рассматривать как 3-х опорную неразрезную балку с внешней нагрузкой в виде сосредоточенного момента  $M$  на второй опоре, возникающего из-за смещения оси вала ( $M^*$ ) и гироскопического момента ( $M^{**}$ ) вследствие вынужденной прецессии. Приняв расстояние между подшипниками равным 6 м, составим уравнение трех моментов. Тогда получим

Усилия, возникающие на верхней и нижней опорах, составят всего  $R_1 = R_3 \approx 750$  Н.

Усилия, возникающие в этом случае на опорах, могут достигать значительных величин  $R_1 \approx 50 \cdot 10^5 \text{ Н}$ .

Эти усилия способны повлиять на прочность шпилек крепления, но только не всех сразу. Кроме того, момент гироскопических сил не способен

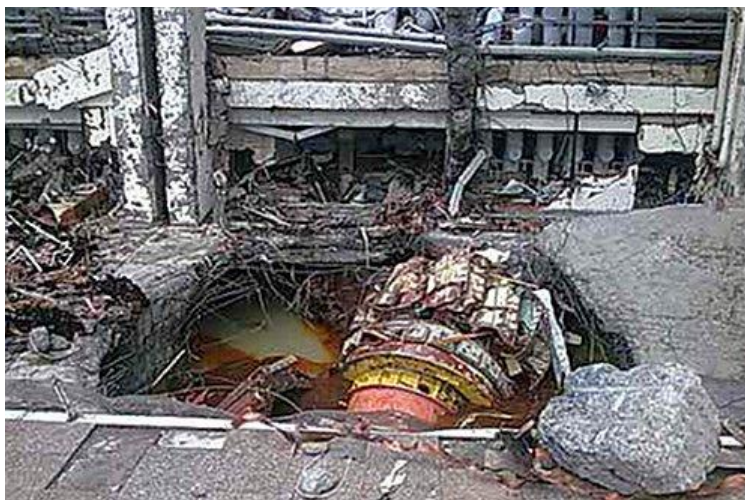
вызвать подъем всего гидроагрегата на уровень пола машзала станции (рис. 6).  
Значит, прецессию нельзя считать основной причиной рассматриваемой аварии.

**Рис. 6** – ГА-2 после аварии (<http://bigpicture.ru/?p=4962>)

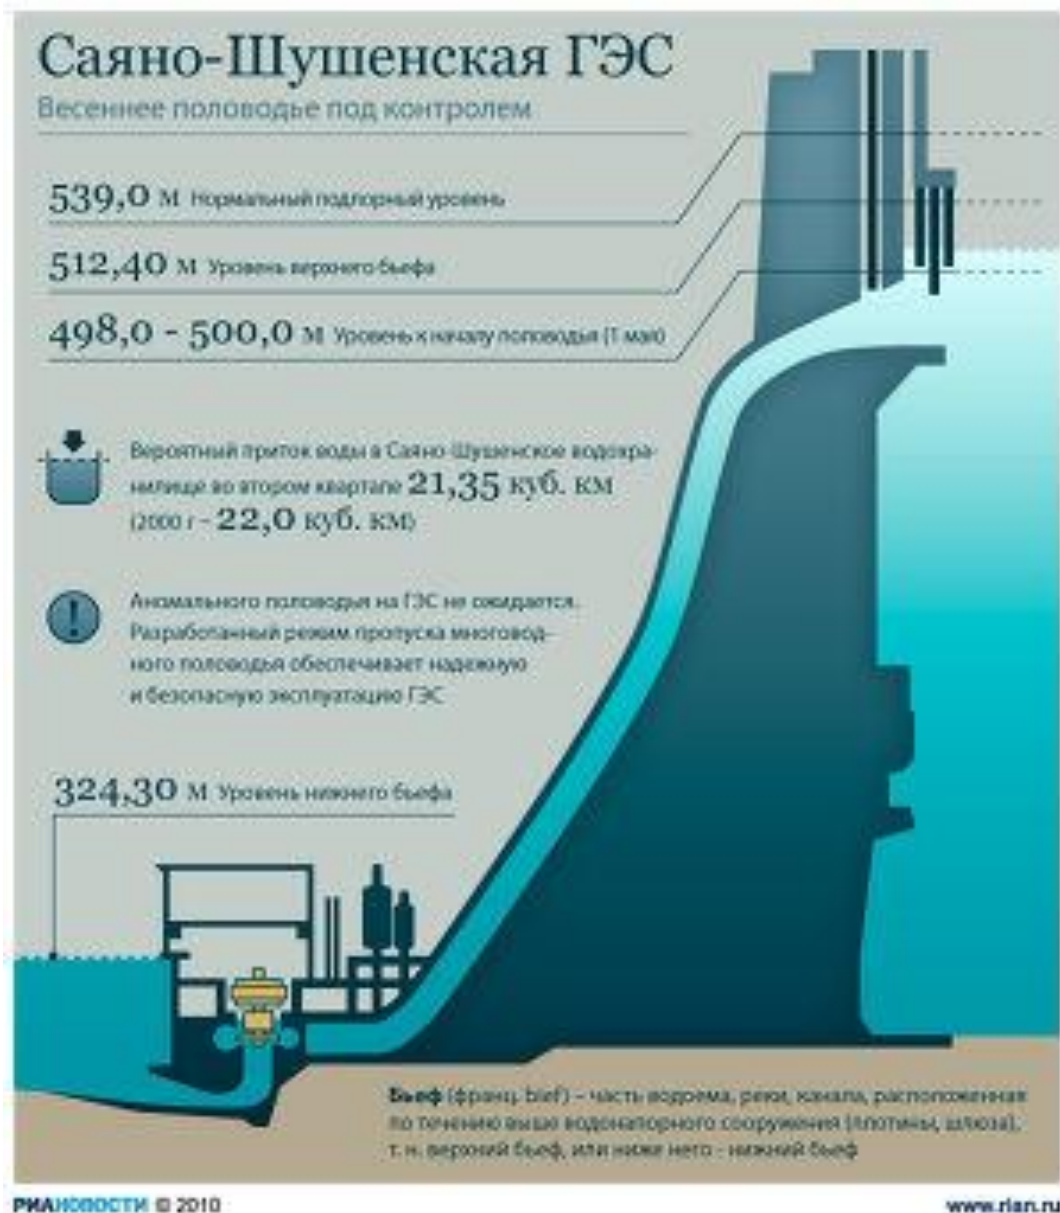
Гидравлический удар представляет собой кратковременное, но резкое и сильное повышение давления в водоводе при внезапном торможении движущегося по нему потока жидкости. Влияние гидроудара особенно заметно в жёстких трубопроводах при большой скорости потока. В условиях СШГЭС это армированный железобетонный водовод диаметром 7,5 м (в месте стыка со спиральной камерой – 6,5 м) с напором воды в 200 м (рис. 7).

**Рис. 7** – Поперечный разрез плотины и станции

$$\Delta P_{y\delta} = 10^3 \cdot 60 \cdot 0,6 \cdot 10^4 = 3,64 \cdot 10^8 \text{ Н/м}^2.$$

Такое давление действительно может вызвать небывалые разрушения. А повторяющаяся из-за пульсации потока (вспомните поведение водопровода при неудовлетворительно работающем кране) волна только множит беду.
