Исследование поверхностей износа при высокотемпературном трении

к.т.н. Александров Б.И., инж. Деревянко Ю.С.

(Украинская инженерно-педагогическая академия)

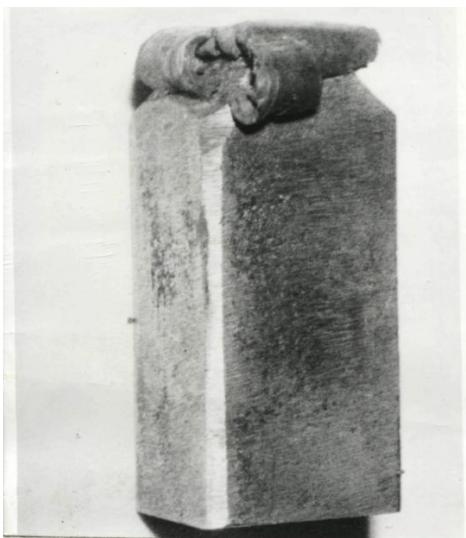
Моделируя некоторые высокотемпературные процессы как роторная обкатка, прокатка, протяжка на специальной установке, было установлено, что в поверхностных слоях контактирующих зон происходит пластическая деформация, приводящая к усиленному износу и переносу более мягкого металла на твёрдый. С повышением температуры испытания до 1173К и давления до 50 МПа сила трения увеличивается и разрушение резко усиливается. Экспериментальные образцы из ряда сталей У7÷У12А, 110Г13Л, 40Х, 7ХС и 55Х20Г9Н4АЛ при высокотемпературном трении оплавляются и приобретают грибообразную форму (рис. 1). Контртела из сталей 25÷35 при

Рис. 1. Форма образца
после испытания

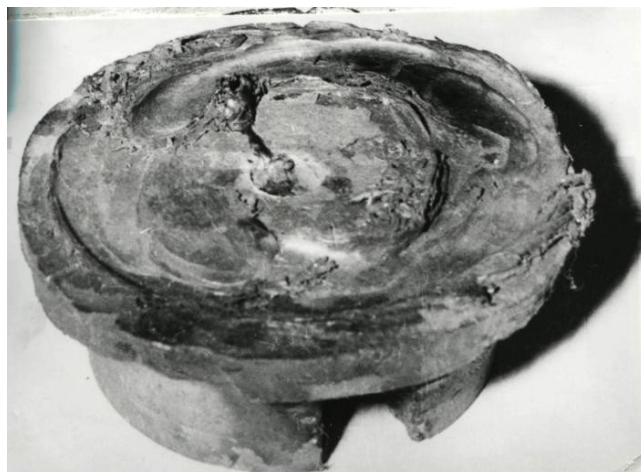
температурах 973÷1073К и силовым торцевым давлением образца совместно с крутящим моментом – разрезаются и частично оплавляются (рис.2).

Рис. 2. Контртело высокотемпе-
ратурного трения
